光電式分離型感知器の誤作動

あるショッピングセンターの吹抜け部分に設置されていた**光電式分離型感知器**が発報するようになりました。 設置位置は図のように屋上駐車場まで吹抜けとなっています。

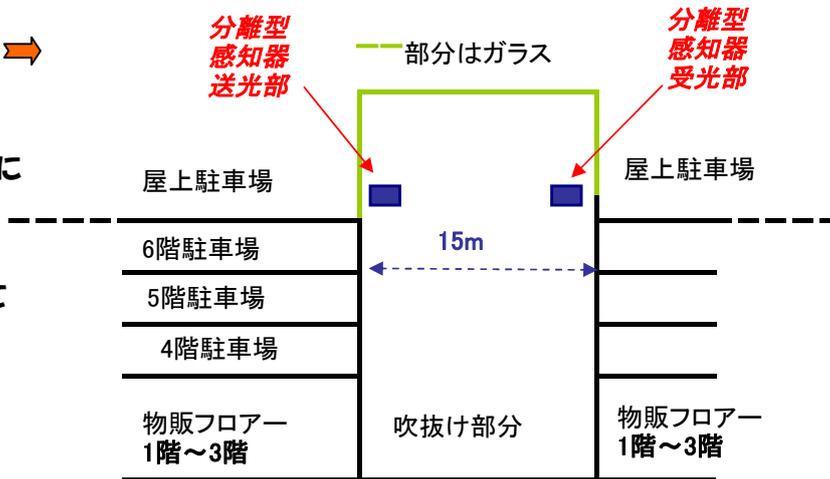
この分離型感知器が突然発報を繰り返すようになりました。

当初は間隔が1週間ほど空きましたが、やがて3日おきに、そして1日おきに 発報!

分離型は最長監視距離が100mですが、この対象物の場合15mほどですから、機器の劣化は非常に考え辛くさらに発報時の状況は真昼間で、故意に煙状のものを発生させるいざずらも考えにくい状況でした。

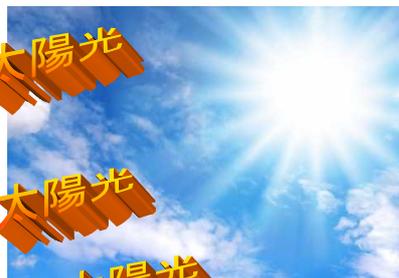
吹抜け部分のガラスから降り注ぐ **太陽光**

分離型感知器に降り注ぐ **太陽光**

送光部に燦爛と降り注ぐ

受光部に燦爛と降り注ぐ

誤作動の原因はこの**太陽光**ではないか?! メーカーの技術にも相談しましたが、今までの事例として

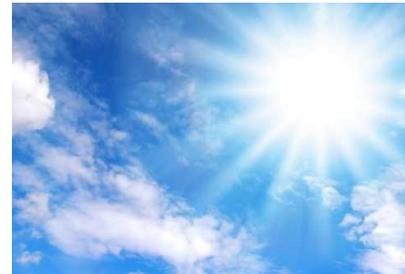
そして 調査票を見ますと、誤報の原因が明らかになりました。

天候、気温、同時に太陽光線が、明らかに誤報を誘発していました。

曇った曇天日にはほぼ誤報は発生しませんでした。

太陽光の侵入を阻止する方法を考えましたが、吹抜け上部を全面日光を

遮断すると言うデザイン上最低の方法しか見当たらず、最後の方法として所轄に相談いたしました。

取付高さが20mを少しオーバーしていますが、諸事情を説明して光電式スポット型煙にさせて頂きました。
