消防用設備の凍結について

- 西日本防災システム

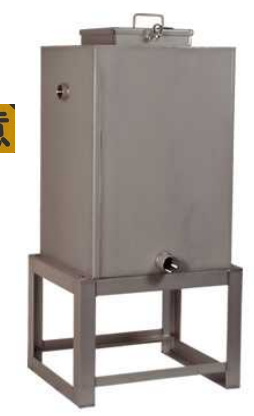
屋上に設置されている 補助水槽周りの配管に御注意！

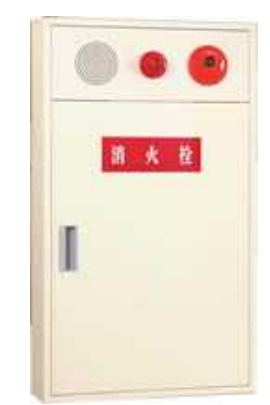
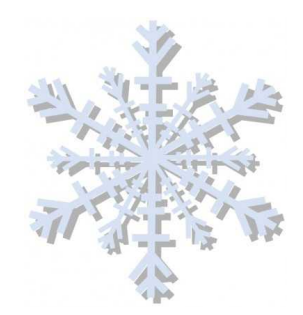
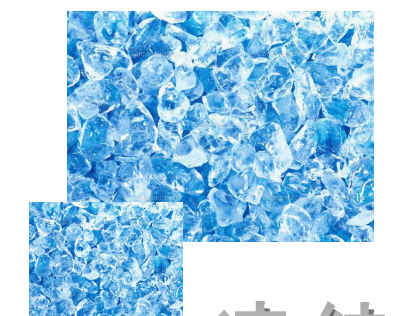
1 屋上 補助水槽周辺の配管 **注！** 消火専用貯水槽ではありません。

注！ 給水配管と消火栓側の配管（逆止弁が接続されている配管）に御注意ください。

逆止弁より水槽側は万が一凍結・破裂しても設備には支障はありませんが、逆止弁より消火栓側での凍結・破裂は、設備の機能に支障が出ますので御注意ください。

注！ ポンプ室及び専用水槽等が屋外にあり、屋外を露出で配管され建屋に入っている場合、その屋外配管部分に御注意ください。風向き等によりラッキング保護をしていますが、凍結の可能性があります。

継手類特にエルボーでの凍結は配管損傷の危険性もあります。

専用貯水槽が屋外に設置されている場合、給水配管の凍結とポンプへの配管に御注意ください。既に必要水量を貯えていますので、給水側に支障が出ても消火能力に影響はありませんが、ポンプへの配管に問題が生じると、消火能力を発揮できません。御注意ください。

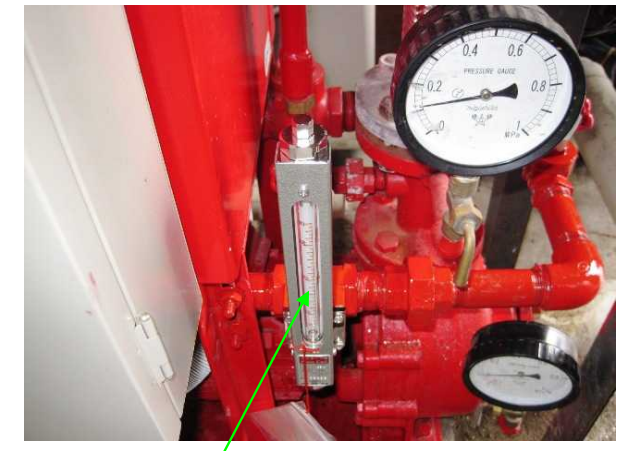
デジタルの流量計は全く問題はありませんが、**ガラス管**を使った流量計の場合、**流量負荷試験後ガラス管から水を抜いておかないと**、この水が**凍ります**。

ガラス管内部で凍結しますと、体積が増え、**ガラス管破損**。そして **流量計一次側、二次側、両バルブが開であればいいのですが**、二次側だけ閉ならば

呼水槽がある場合、破損部分から**漏水**します。

呼水槽の給水量より多い場合、減水警報が出て、認識できる場合がありますが、給水量と同等もしくは給水量より少ない場合、**漏れは延々と続きます**。

このガラス部分の内部の水が凍結し、割れます。流量負荷試験後、水を抜いてください

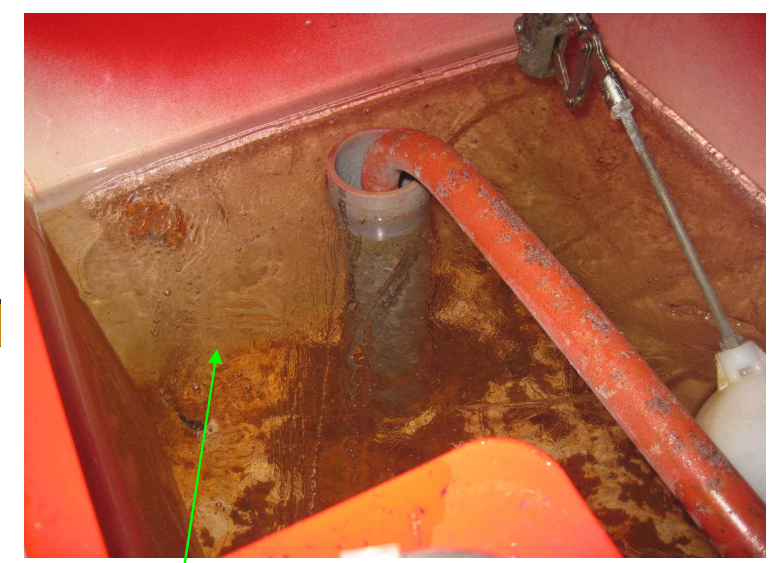
呼水槽はポンプ室内部にあり、小さな水槽なので意外と見過してしまいます。ですが、屋外の専用ポンプ室の場合外気温が極端に下がった場合水面が凍結

し、体積が増え、**満水警報**を送出する場合があります。

呼水槽表面が凍結しています

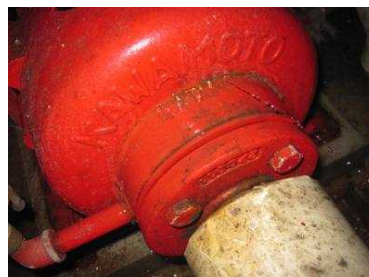
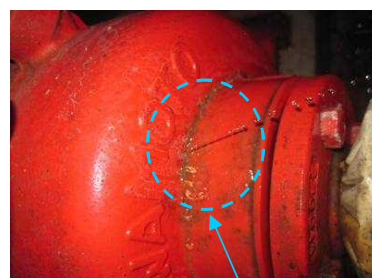
急激な気温低下と、低温状態の持続時間が長かったことが原因で、

ポンプのケーシングのたまたま構造の弱い部分が損傷を受けた例です

この部分からの漏水は、地下水槽では比較的被害は少ないですが

押し込み水槽の場合、処理を怠りますと貯水槽の全量が、この部分

から流出する可能性があります。

凍結により損傷
損傷部分より漏水

この場合、サクション側のバルブを閉じなければなりませんので、**消火栓としての機能を果たせなくなります。**

即刻改修する必要があります！
