感知器の誤報

について

—西日本防災システム

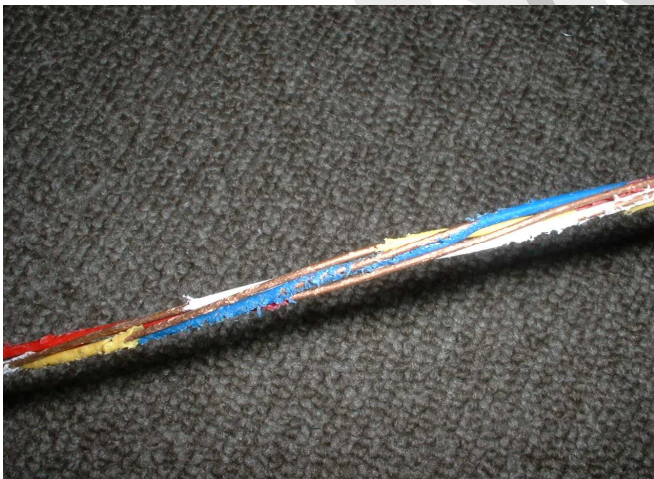
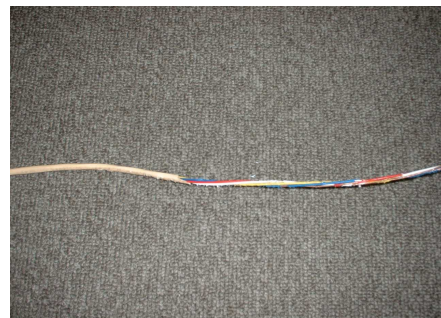
電路が明らかに **短絡** 状態！ 感知器の誤作動ではない！ あらゆる機器、

天井裏に上り、ケーブルを迫りかける！ 梁のスリーブに入ってる 覗いてみる！

ウギャー ね・ね・ねずみだー 目が合い、叔も驚いて一目散！

お出かけになったその後を見ると なんと 映像のようなケーブルが・・・・・・・・

これだけ丸裸にすれば 発報するわ!! なんでこれをかじるんだ!
他にかじるものは たくさんあるだろうー!

この部分のケーブルを入れ替え、復旧完了!

ねずみの居られるような天井にころがし配線をする時は 誤注意あれ!
