ハロゲンヒーターの製品火災情報 - 西日本防災システム

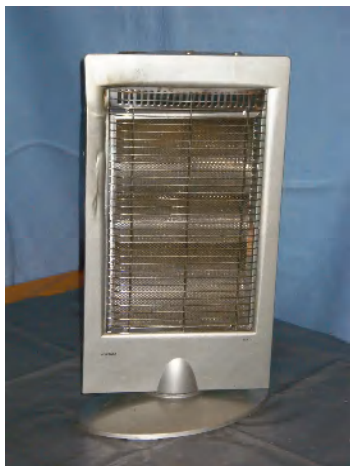
平成23年大阪市内の飲食店において
使用中の 左記 ヒーターから発火するという
事故が発生しました。調査の結果本体内部の
ヒーター管とリード線との接続部の不良による
発熱と判り、メーカーが交換するとのこと。
